**BELZONA®**  
**1251/5851**  
S U P E R M E T A L

**Para Reparar y Prevenir la  
Corrosión Bajo Aislamiento Térmico**

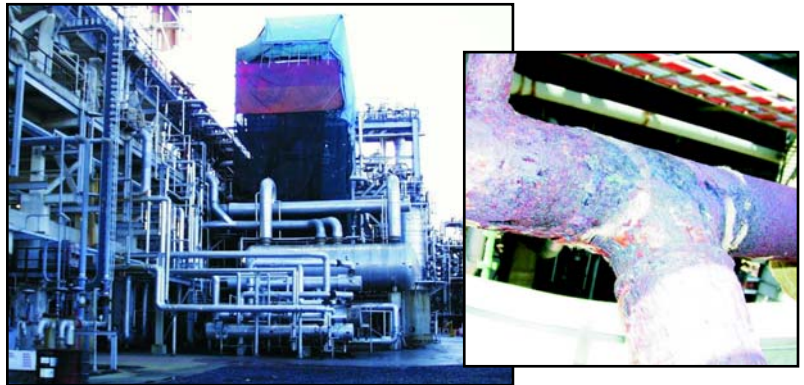
AISLAMIENTO TÉRMICO APARENTEMENTE EN BUEN ESTADO ...PERO POR DEBAJO, LA REALIDAD

La corrosión debajo de aislantes térmicos es difícil de detectar porque están fuera de la vista. Una vez detectada, ya sea por pruebas de ultrasonido, infrarrojo, rayos X o simplemente una inspección visual después de remover la camisa aisladora, el área afectada va a requerir de una solución que elimine este problema.

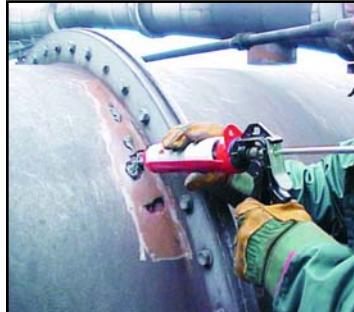
RELLENO DE PITTINGS POR CORROSIÓN

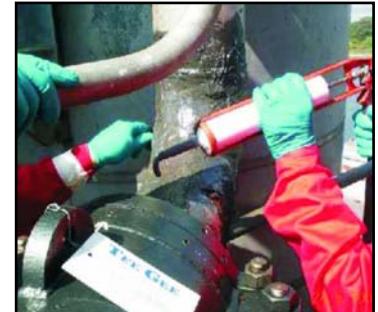
REPARACIÓN EN SITIO

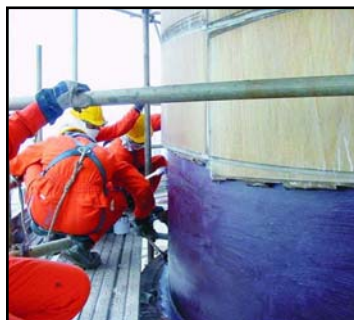
PROTECCIÓN DE REACTORES DE PROCESO

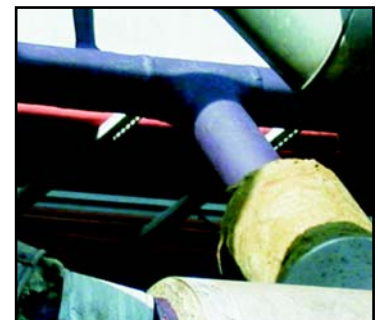
PROTECCIÓN DE TUBERÍAS

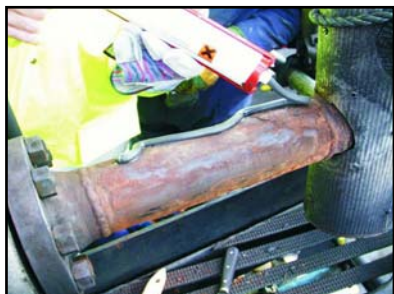
**BELZONA® 1251**

PRODUCTO DE RECONSTRUCCIÓN DISEÑADO PARA RELLENAR DESGASTES, PITTINGS Y ADHERIR PLANCHAS SOBRE ÁREAS EROSIONADAS POR LA CORROSION.

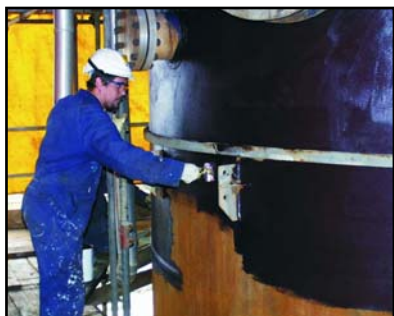
**BELZONA® 5851**

REVESTIMIENTO QUE OFRECE UNA PROTECCIÓN SOBRESALIENTE CONTRA LA CORROSION.
