BELZONA®
1111
S U P E R M E T A L

El Sistema Belzona Mecanizable de Múltiples Aplicaciones

Publication No. F1111 (0303)

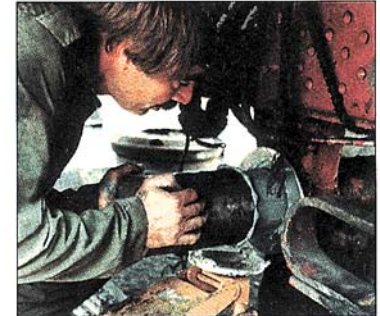
REPARACION DE BUJES

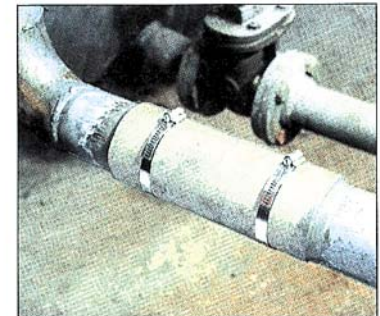
REPARACION DE TUBERIAS PERFORADAS
