BELZONA® 4111

M A G M A - Q U A R T Z

Protección y Reparación para Concreto y Mampostería

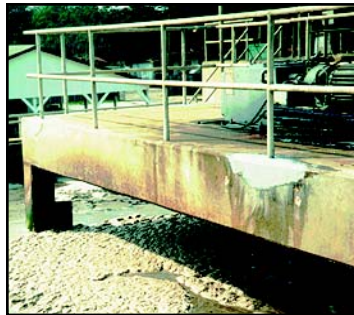
BARANDAS SUELTAS

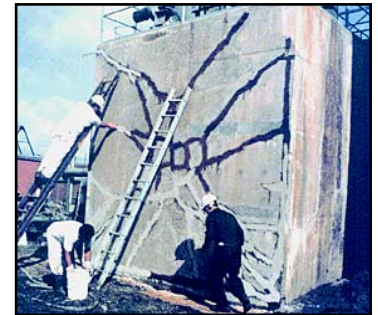
TANQUES AGRIETADOS

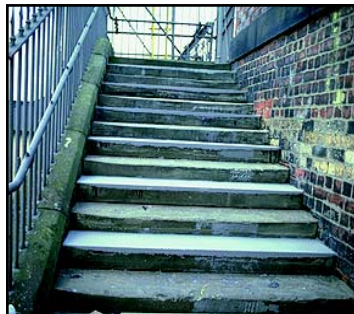
NIVELACIÓN DE ESCALONES

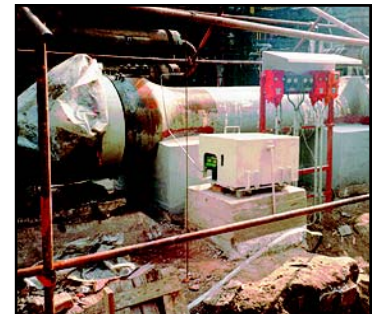
PLATAFORMAS DE SOPORTE

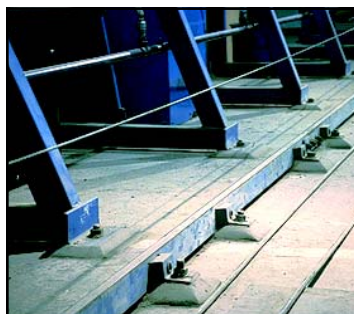
LECHADAS

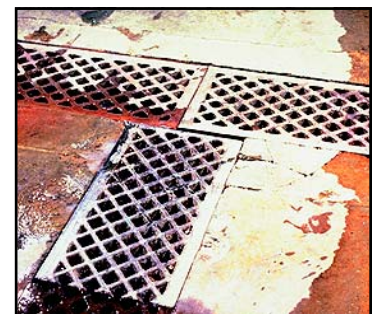
RECONSTRUCCIÓN DE CANALETAS
